# SỬA CHỮA BẢO DƯỠNG QUẠT OXIDATION AIR BLOWER (OAB) NMNĐ BOT VÂN PHONG 1

CÔNG TY DỊCH VỤ SỬA CHỮA CÁC NHÀ MÁY ĐIỆN

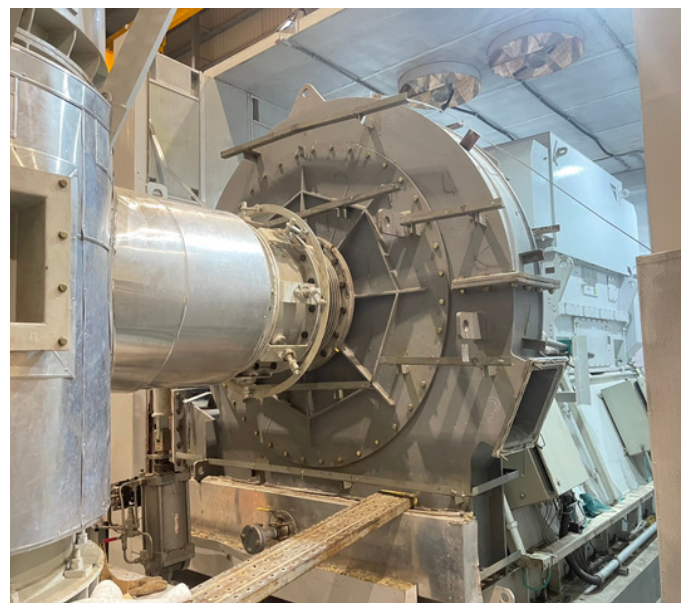
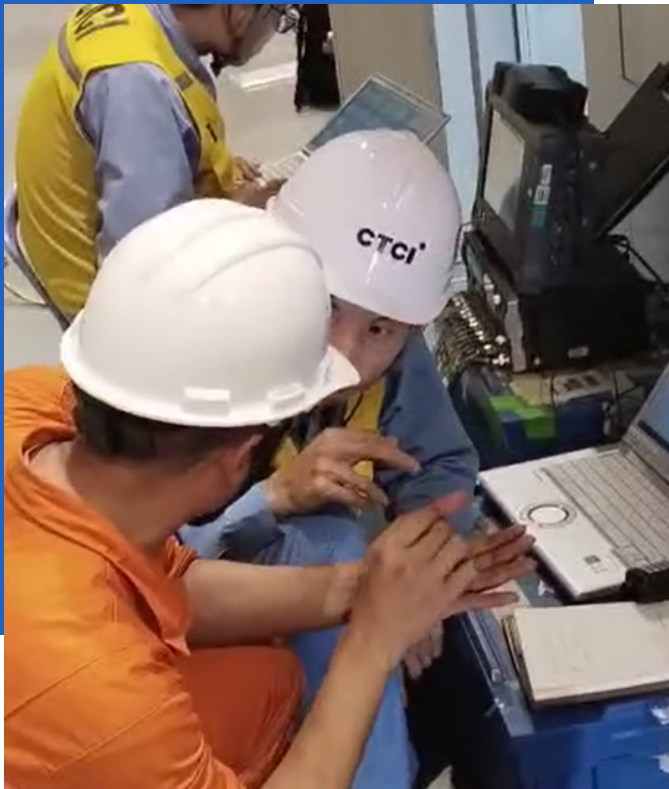
Vào tháng 12/2023, tại Nhà máy Nhiệt điện BOT Vân Phong 1 (công suất 1.320 MW), 02 trong 03 Quạt sục khí (Oxidation air blower - OAB) xuất hiện tình trạng bất thường độ rung tăng cao và không thể tiếp tục vận hành.

“ Quạt OAB có chức năng hút không khí bên ngoài và đưa vào bể sục nhằm nâng cao nồng độ pH và lượng oxy hòa tan có trong nước thải của hệ thống khử SO<sub>2</sub> (Flue-gas desulfurization - FGD) để đảm bảo chất lượng nước thải ra môi trường đáp ứng tiêu chuẩn cho phép.

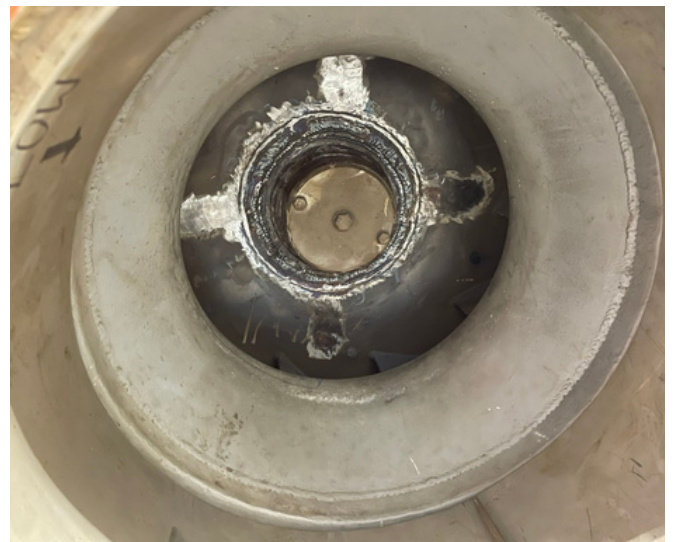
Theo đó, tình trạng rung động bất thường dẫn đến mất khả dụng của quạt OAB đến từ nguyên nhân mất cân bằng động của bản thể chi tiết, các cánh quạt có độ đảo lớn vượt tiêu chuẩn cho phép và có các vết nứt tại vị trí moay-ơ bánh cánh.

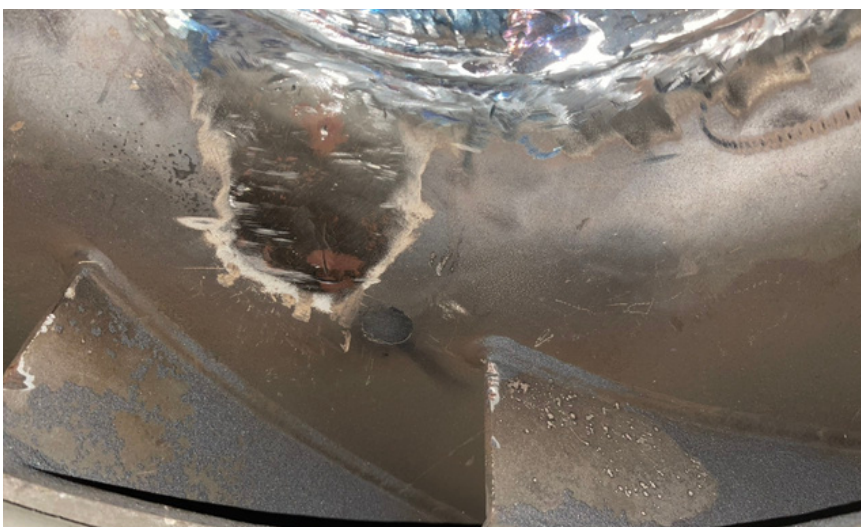
“Cánh quạt bị hư hỏng do quá trình sửa chữa trước đó

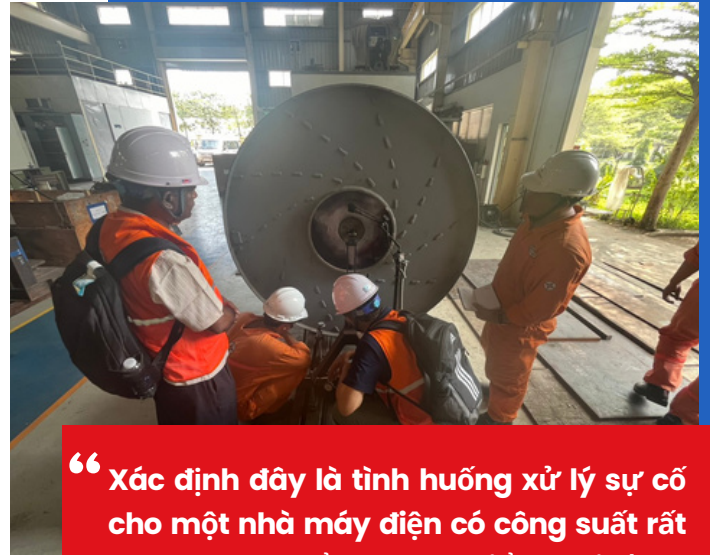
Với trọng lượng quạt là: 546kg và đường kính cánh quạt là 1,66m được đặt trên máy cân bằng động tốc độ thấp Schenck HM5U-3S, truyền động bằng băng đai với tốc độ quay là 181 vòng/phút, thực hiện theo tiêu chuẩn SO 1940-1 G2.5. Do cấu tạo đặc trưng của quạt nên cần thực hiện cân bằng động trên cả 2 mặt của quạt với khối lượng mất cân bằng lên tới hơn 1500 gram trên mỗi mặt.

Tại xưởng của EPS, quạt OAB được tháo rời và kiểm tra chi tiết tình trạng, tiếp đến là hàng loạt các công tác sửa chữa phục hồi các lỗi trên chi tiết thiết bị. Công đoạn tiếp theo được xem là quan trọng nhất, quyết định đến sự thành công của dự án chính là cân bằng động tốc độ thấp trên máy tại xưởng của EPS.

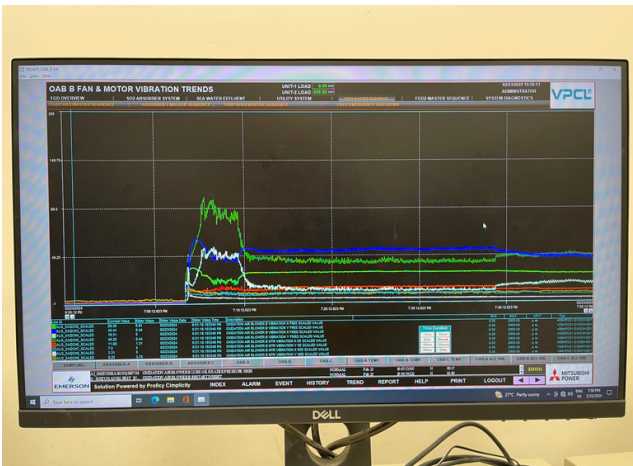
Sau khi cân bằng động thành công ở tốc độ thấp, bộ cánh quạt được lắp đặt và cân chỉnh hoàn thiện vào hệ thống. Độ rung của thiết bị giảm đáng kể và đạt < 100  $\mu$ m nên đủ điều kiện cân bằng động tại Site.

Tiếp đến thực hiện cân bằng động tốc độ cao tại điều kiện vận hành thực tế của quạt, tốc độ quay là 2.974 vòng/phút, công suất 785kW. Lượng gia trọng mất cân bằng cần bổ sung cho cả hai mặt của quạt lần này là hơn 1600 gram. Độ rung sau nghiệm thu đạt giá trị dưới 48  $\mu$ m 1,95 gram đảm bảo điều kiện vận hành an toàn theo tiêu chuẩn nhà chế tạo.
